ANÁLISE DOS RISCOS TECNOLÓGICOS PRESENTES NOS SISTEMAS CONSTRUTIVOS DO PROJETO HABITACIONAL PENÍNSULA DO IPASE, NO MUNICÍPIO DE SÃO LUÍS – MA

Franck Roniel Furtado Araújo¹
Carlos David Veiga França²

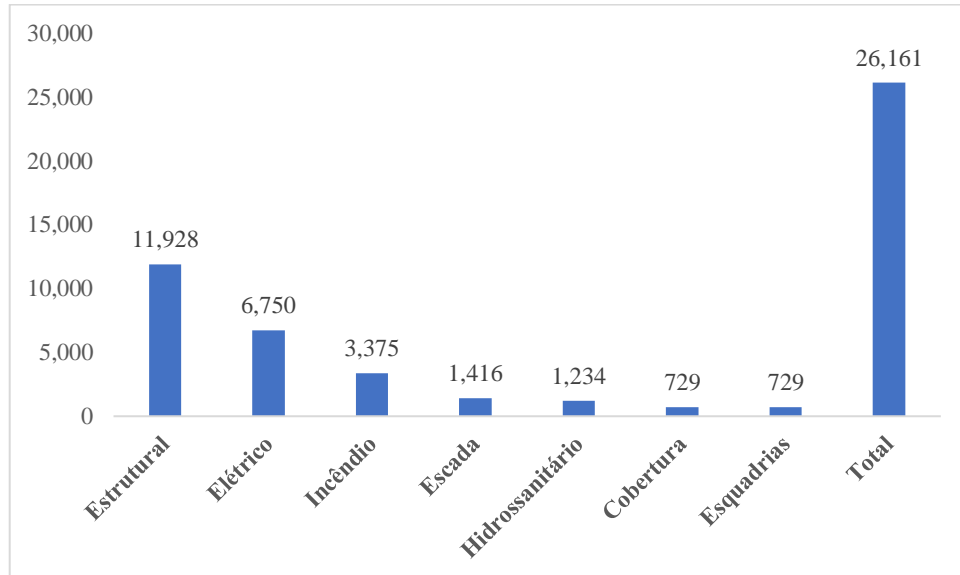
Figura 1 – Degradação dos sistemas construtivos do Projeto Habitacional Península do Ipase

A Figura 1, especifica um total de 26.161 manifestações patológicas identificadas nos sistemas construtivos do aglomerado residencial multifamiliar vistoriado, distribuídos em 7 categorias a saber: estrutural, elétrico, incêndio, escada, hidráulico, cobertura e esquadrias. Ocorre destaque para o sistema estrutural conferindo 45,59% da amostra, seguido do sistema elétrico (25,80%) e de proteção contra incêndio e emergência (12,90%). Por outro lado, o Quadro 2 evidencia a relação dos sistemas construtivos e as principais manifestações patológicas verificadas.

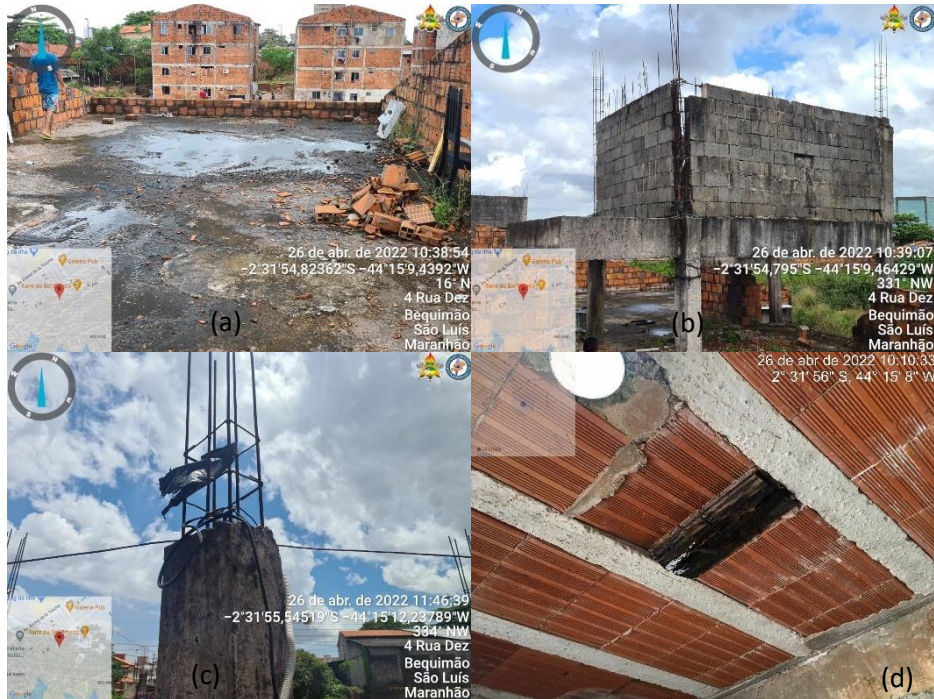
Figura 2 – Detalhe das manifestações patológicas vistoriadas

A Figura 2 exemplificou quatro cenários assim descritos: (a) área descoberta da laje do Bloco nº 07 sem impermeabilização e com infiltração excessiva; (b) caixa d'água do Bloco nº 08 executada em bloco de alvenaria estrutural com risco de desabamento; (c) fiação elétrica do Bloco nº 14 em contato com a espera metálica de pilares; e (d) laje pré-moldada do Bloco nº 15 com risco de projeção e queda de lajota.

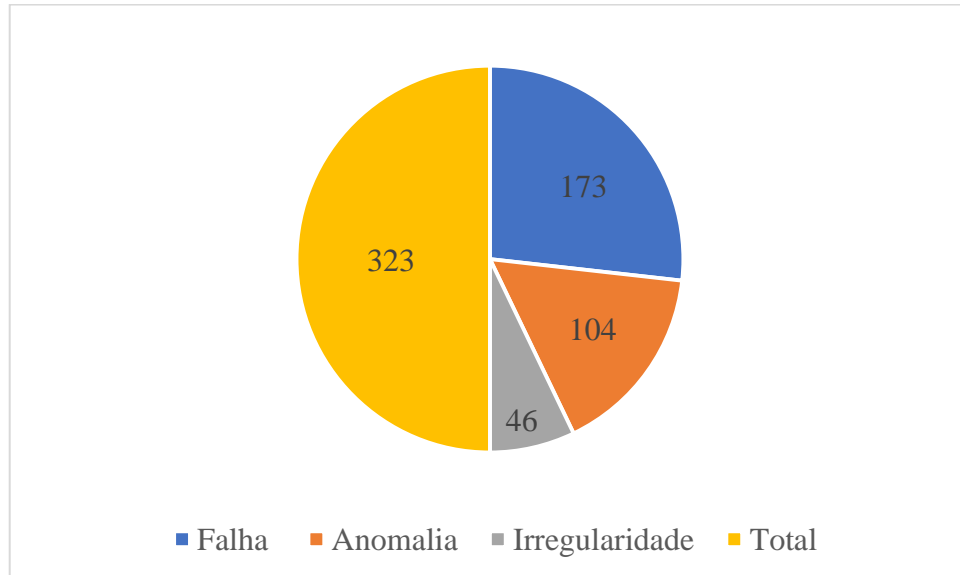
Figura 3 – Classificação das manifestações patológicas

Outrossim, as manifestações patológicas foram classificadas em falha, anomalias e irregularidades de uso. Dessa forma, foram identificadas 323 manifestações sendo 173 casos de falhas, 104 de anomalias e 46 referentes às irregularidades de usos dos elementos construtivos. A estatística infere que a principal manifestação patológica identificada no aglomerado construtivo são as falhas, isto é, sistemas construtivos degradados por falta de manutenção com 53,56% dos casos. A Figura 3 abaixo retrata essa realidade.

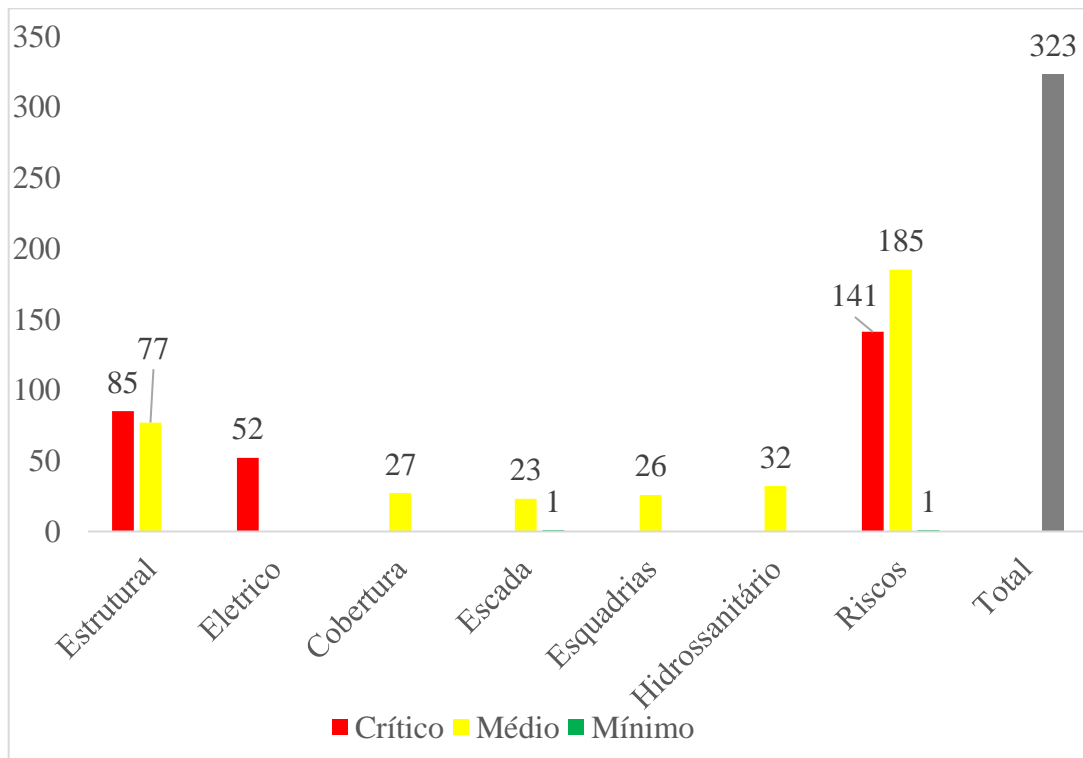
Figura 4 – Definição do grau de risco das manifestações patológicas por sistema construtivo

A Figura 4 demonstra que o sistema estrutural apresenta maior incidência de manifestações patológicas com natureza crítica de 85 casos, seguido do sistema elétrico (52). Em relação ao risco médio, destacam-se as cinco categorias analisadas considerando a ordem decrescente de recorrência: estrutural (77), cobertura (27), escada (23), esquadrias (26) e instalações hidrossanitárias (32). Notadamente, considerando os graus de risco crítico e médio, o sistema estrutural é significativo com 50,15%. Corroborando ao ensejo, o sistema elétrico apresenta representatividade de 16,10% do risco crítico. Esse cenário confere agravante devido a todos os 26 blocos apresentarem o sistema de proteção por descargas atmosféricas (SPDA) e o sistema de proteção contra incêndios e emergências descomissionado.

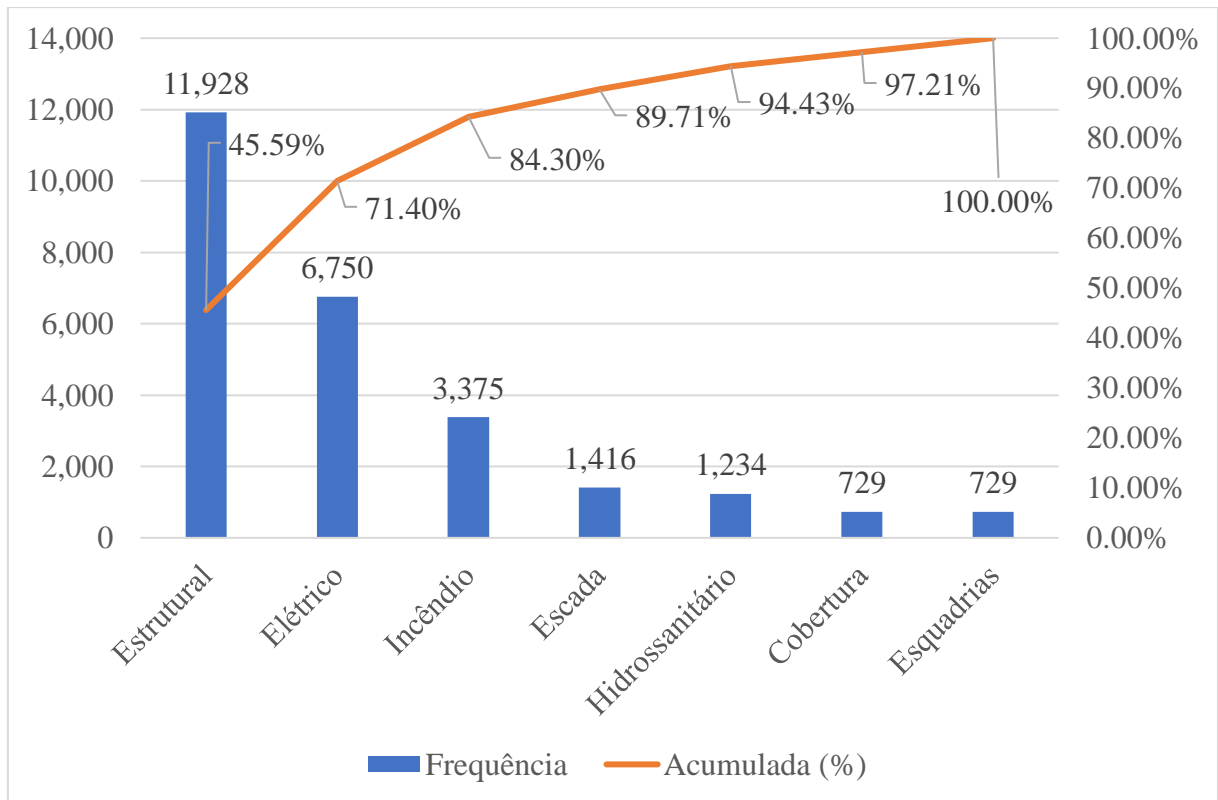
Figura 5 – Diagrama de Pareto aplicado aos sistemas construtivos vistoriados

Com o atributo do Princípio de Pareto, é perceptível que os sistemas construtivos que mais apresentam manifestações patológicas são o estrutural, as instalações elétricas e o descomissionamento da proteção contra incêndio e emergências, conferindo uma amostra de 84,30%. Assim, sobre a ótica do Diagrama de Pareto 80% dos problemas são explicados por 20% das causas conforme discorre Viera (2018). Logo, os 20% das causas são representados pelas variáveis estruturais, instalações elétricas e de proteção contra incêndio e emergência, sendo esses os primeiros elementos a sofrerem intervenção por parte do poder público, gestores e sociedade civil organizada.
